**PUERTA DEL PALACIO
DE PEDRO I EN EL
REAL ALCÁZAR DE
SEVILLA**

JAIME BLANCO AGUILAR
Técnico especializado en restauración,
rehabilitación y estructuras especiales.

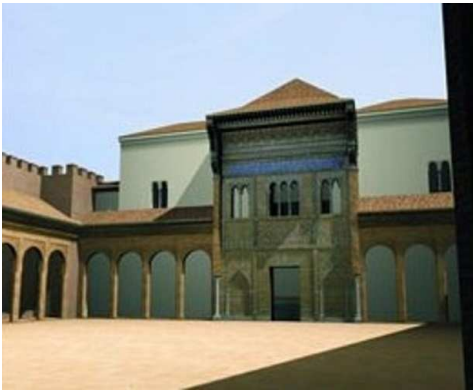
Hipótesis de la construcción original de la puerta y las galerías laterales en planta baja con sus columnas y arcos. Dichas galerías aparecen con cubiertas de tejas.

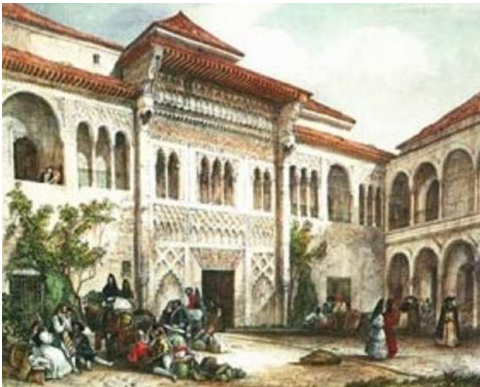
La primera intervención que se llevará a cabo se realizará probablemente a finales del siglo XV y sería en la época de los Reyes Católicos.

En ella se adosaron dos galerías laterales en el piso alto y se macizaron los pilares y arcos de la planta baja.

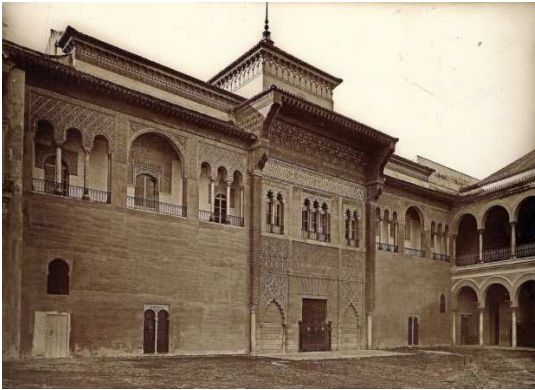
En esta fotografía aparecen dos huecos de puertas con columna y doble arco, así como dos ventanas con arco de herradura a media altura.
Sin datar.

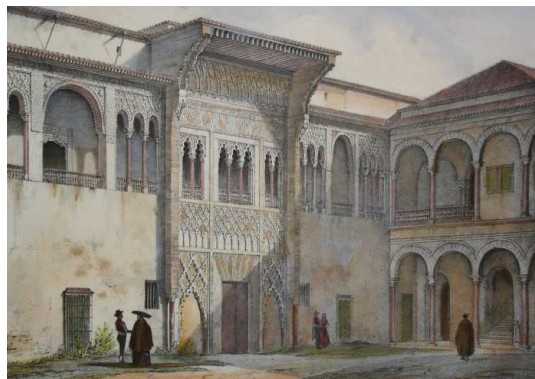
En esta fotografía las puertas pierden las columnas y los arcos y las ventanas modifican su emplazamiento y desaparecen los arcos, la fachada está pintada en color blanco de cal.
Tenison 1853

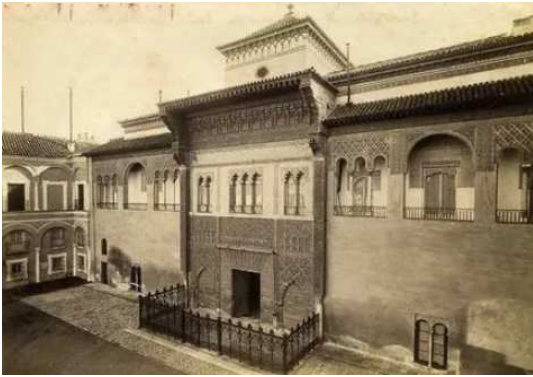
Esta fotografía de Clifford de 1875 solo apreciamos la puerta principal de entrada al palacio a la que antecedía un vallado que limitaba la entrada.

Puerta principal de entrada al palacio a la que antecedía un vallado que limitaba la entrada.

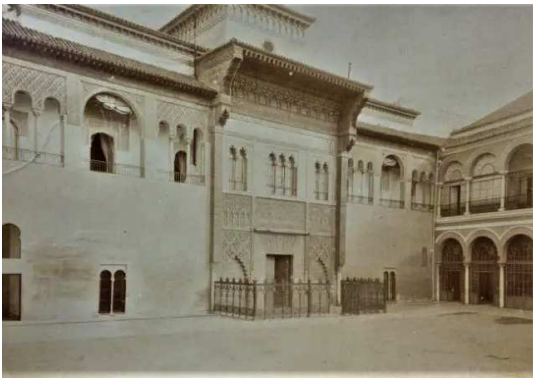
Puerta principal de entrada al palacio a la que antecedía un vallado que limitaba la entrada.

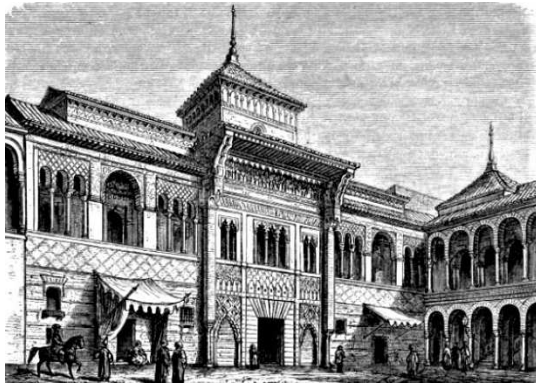
Grabado de la recreación de la puerta.

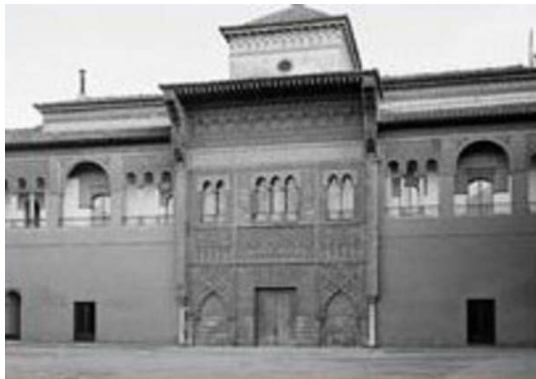
Archivo Mas 1935

En esta imagen se conservan las puertas y se pierden las ventanas de la entreplanta. Los paramentos aparecen enfoscados con mortero.

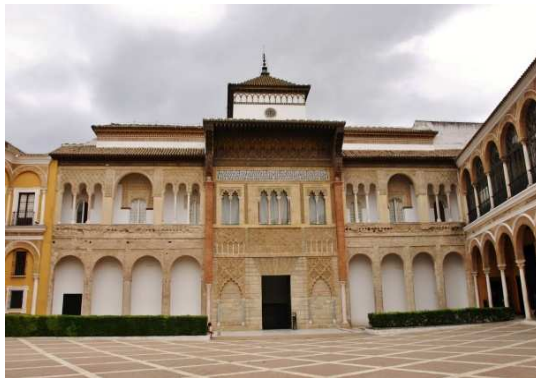
En 1937 se devolverá la imagen original a la galería baja con sus columnas y arcos enmarcados y terminados en ladrillo visto. Se repondrán las columnas centrales que habían sido seccionadas en la primera intervención para la apertura de puertas.
